Informationen und Empfehlungen zur Inspektion und Benutzung der TRAC PLUS- und TRAC-Seilrollen

FAQ zur PSA-Inspektion der Seilrollen TRAC und TRAC PLUS von Petzl

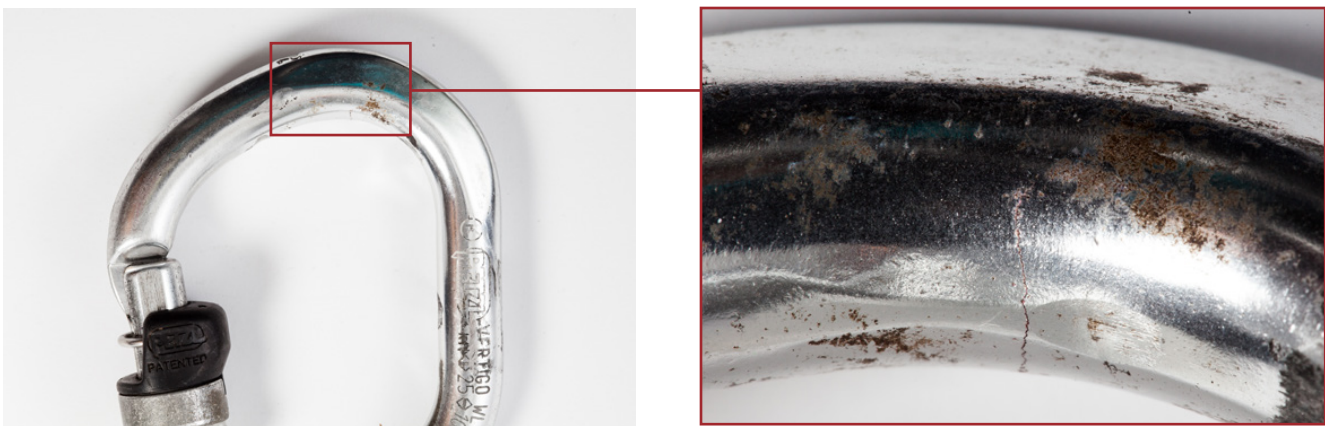
Drei Betreiber von Hochseilgärten mit Seilrutschen haben uns darüber informiert, dass es in einigen Fällen zum Bruch des VERTIGO-Karabiners der TRAC- und TRAC PLUS-Seilrollen gekommen ist. Die metallurgischen Untersuchungen haben ergeben, dass dieser Bruch durch einen Korrosions-Mikroriss verursacht wird, der sich an der Oberfläche bildet und sich durch Vibrationsermüdung sehr langsam an der am stärksten beanspruchten Stelle des Karabiners ausbreitet (siehe Foto). Dieser Riss wurde bei den PSA-Überprüfungen nicht entdeckt, da er sich im oberen, von den Seitenteilen der Seilrolle verdeckten Bereich des Karabiners befindet.

Unseren Untersuchungen zufolge ist dieses Problem auf das Zusammentreffen zweier Faktoren zurückzuführen:

- korrosive Umgebung: In der Nähe vom Meer, eines Gewässers...
- sehr intensiver Gebrauch: Die Kombination von intensivem Gebrauch und langen Seilrutschen führt zu Vibrationen.

- Entfernen Sie **bei jeder** PSA-Überprüfung der Seilrollen TRAC und TRAC PLUS den VERTIGO-Karabiner, um eine komplette und eingehende Kontrolle durchführen zu können. Wie im PSA-Prüfverfahren beschrieben, ist ein Karabiner, an dem ein Riss festgestellt wurde, unverzüglich auszusondern. Das PSA-Prüfprotokoll für die Seilrollen TRAC und TRAC PLUS ist hier verfügbar.

- Passen Sie die PSA-Prüfintervalle der Seilrollen TRAC und TRAC PLUS entsprechend nachstehender Tabelle der Gebrauchshäufigkeit an:

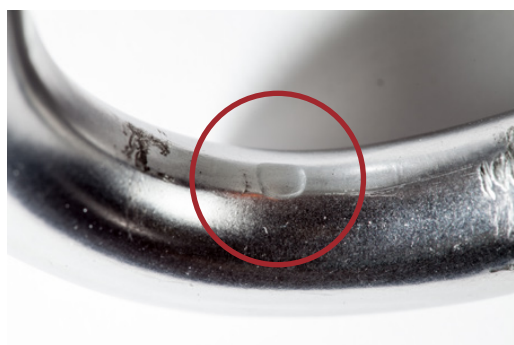
Die am VERTIGO-Karabiner sichtbaren Spuren sind auf die an jedem einzelnen Karabiner durchgeführte Belastungsprüfung zurückzuführen. Sie sind nicht für die Entstehung der Mikro-Korrosionsrisse verantwortlich. Diese Spuren befinden sich in unmittelbarer Nähe des am stärksten belasteten Abschnitts der in die Seilrollen TRAC und TRAC PLUS integrierten Karabiner. Das ist normal, da die an jedem Karabiner durchgeführte Zugprüfung die tatsächliche Belastung beim praktischen Einsatz simulieren soll.
