Sicherungssystem Roperoller – Aufruf zur vorsorglichen Inspektion

Leitfaden zur Kontrolle des Roperoller (kurz: RR)– Systems

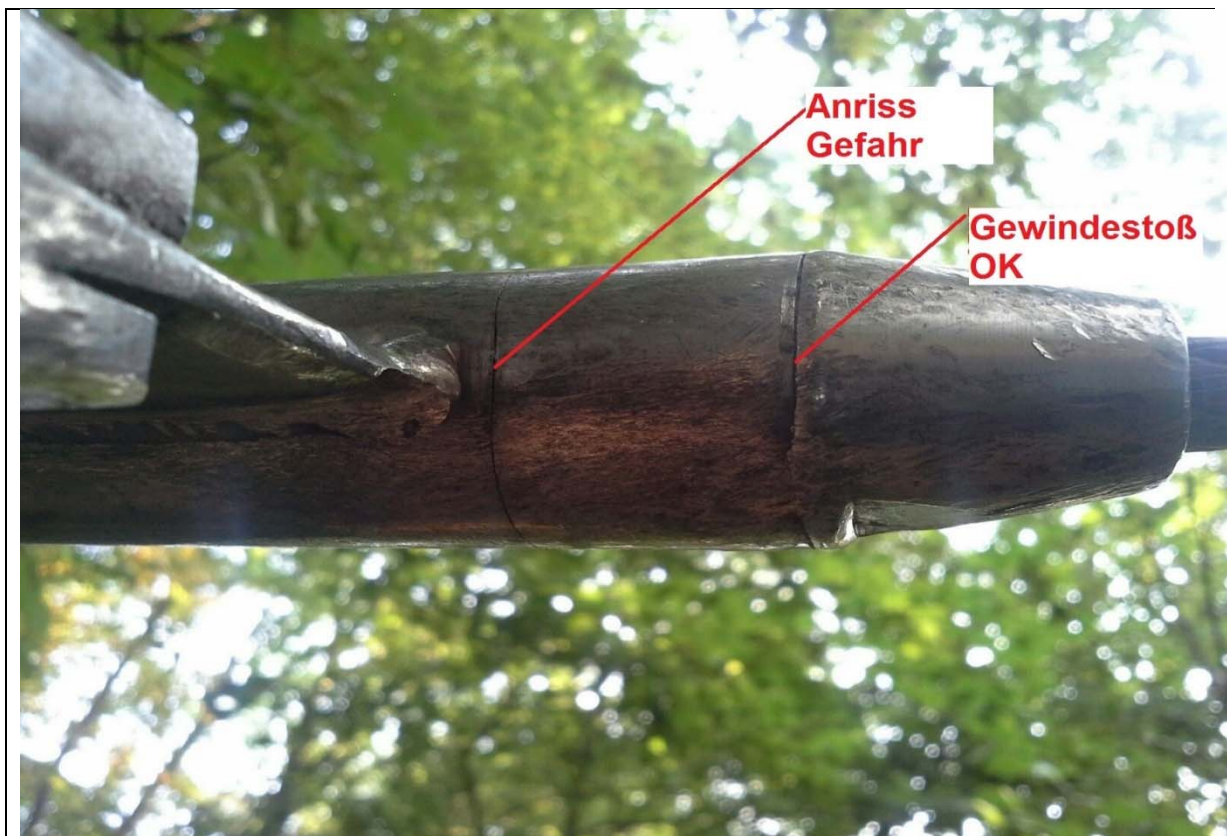
Bild 4

**Anriss
Gefahr**

**Gewindestoß
OK**

Ebenso an der Unterseite: Ein deutlich erkennbarer Riss.

Die Anlage ist sofort zu schließen, Lebensgefahr.
