Information für Anwender der CROLL-Seilklemmen B16 und B16AAA

17. März 2014

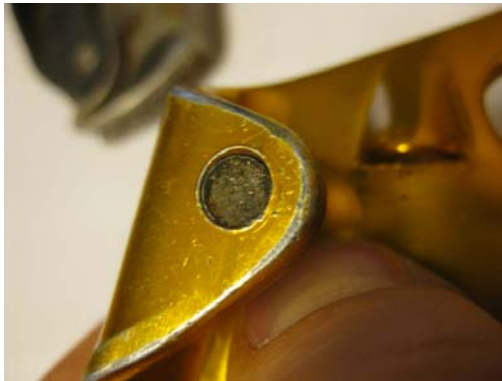
Wir wurden kürzlich von zwei verschiedenen Kunden über eine Beschädigung der Nietenköpfe an zwei CROLL-Seilklemmen informiert, wobei keines dieser Probleme zu einem Unfall geführt hat. Die beiden CROLL-Seilklemmen wurden auf Offshore-Plattformen in der Nordsee eingesetzt. Sie wiesen vor Auftreten des Problems keine sichtbaren Spuren einer Beschädigung auf.

- es handelt sich in der Tat bei beiden CROLL-Seilklemmen um Originalprodukte von Petzl,
- die beiden CROLL-Seilklemmen wurden im August 2012 hergestellt,
- Material und Maße der Nieten stimmen mit unseren Anforderungen überein.

- Petzl weist darauf hin, dass die Anwender für den Aufstieg am Seil stets ein zweites Gerät (Auffanggerät oder zweite Seilklemme) als redundante Sicherung verwenden müssen,
- Petzl empfiehlt allen Anwendern, eine visuelle Inspektion ihrer CROLL B16 und B16AAA vorzunehmen, um sich zu vergewissern, dass der Nietkopf vorhanden ist.

Sondern Sie in diesem Fall das Gerät unverzüglich aus und wenden Sie sich an Ihren Fachhändler.
